**INFORME TÉCNICO DE INSPECCIÓN REALIZADA EL DÍA 02/07/2026 AL  
EDIFICIO RECTORADO DE LA UNIVERSIDAD DE ORIENTE.**

**INFORME TÉCNICO DE INSPECCIÓN**

**FECHA DE INSPECCIÓN:** 02/07/2026

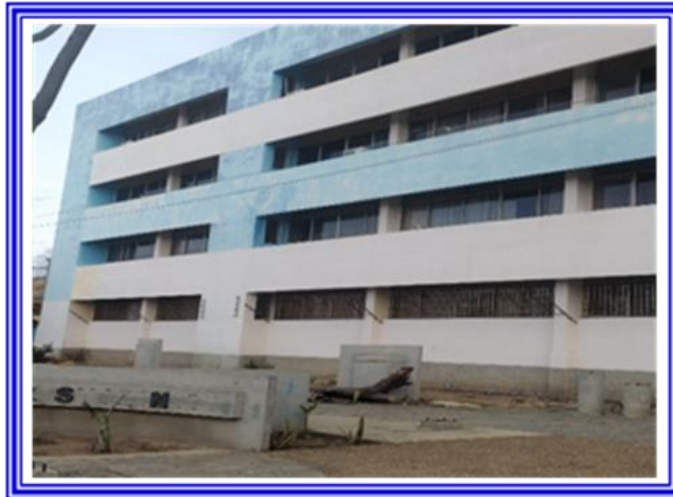
①

1 Y 2.- SE PUEDE OBSERVAR FACHADA PRINCIPAL, COLUMNAS Y VIGAS EN BUEN ESTADO.

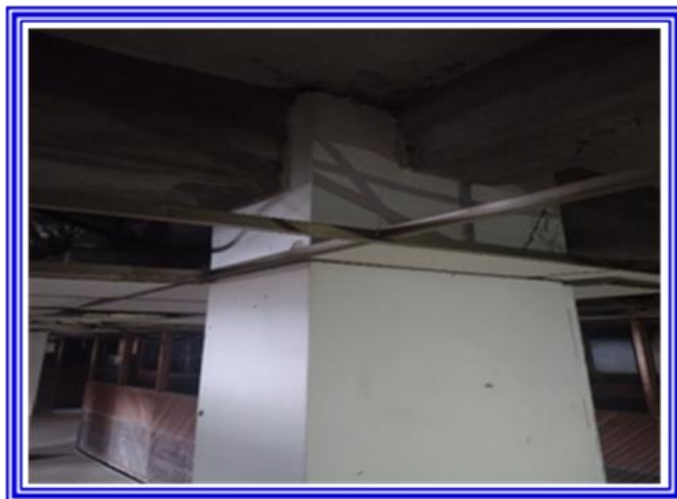
3 Y 4.- SE PUEDE OBSERVAR COLUMNA DEL SOTANO Y LA ESCALERA EN BUEN ESTADO.
