**UNIVERSIDAD DE ORIENTE**  
**DIRECCIÓN DE PLANTA FÍSICA**

**INFORME TÉCNICO DE INSPECCIÓN REALIZADA EL DÍA 02/07/2026 AL  
EDIFICIO DONDE FUNCIONAN LOS DEPARTAMENTOS DE ENFERMERÍA Y  
DE BIOANÁLISIS DE LA UNIVERSIDAD DE ORIENTE, NÚCLEO DE SUCRE.**

JULIO , 2026

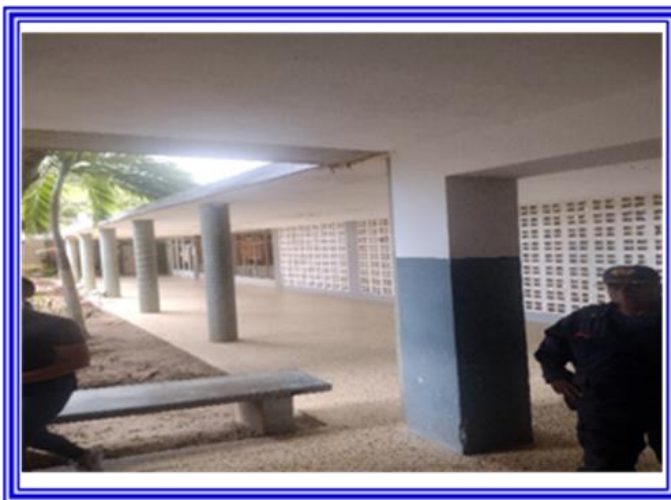
①

1 Y 2.- SE OBSERVAN VIGAS Y COLUMNAS EN BUEN ESTADO.

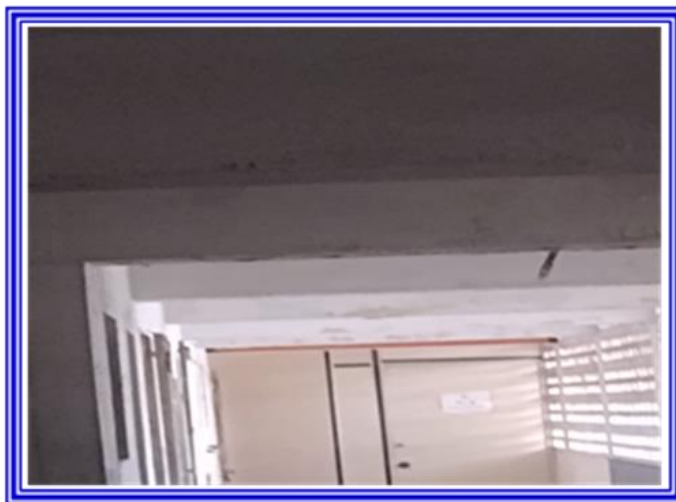
3 Y 4.- SE OBSERVAN COLUMNAS, VIGAS Y LOSA EN BUEN ESTADO.
